CENTRO FEDERAL DE EDUCAÇÃO TECNOLÓGICA DE MINAS GERAIS
DEPARTAMENTO DE ENGENHARIA CIVIL
GRADUAÇÃO EM ENGENHARIA CIVIL

AVALIAÇÃO SUPERFICIAL DE PAVIMENTOS POR MEIO DO ÍNDICE DE
GRAVIDADE GLOBAL (IGG): ESTUDO DE CASO NA MGC-491 - MUNICÍPIO DE
VARGINHA/MG

Trabalho de conclusão de curso apresentado ao Centro Federal de Educação Tecnológica de Minas Gerais como requisito parcial para obtenção do título de Engenheiro Civil.

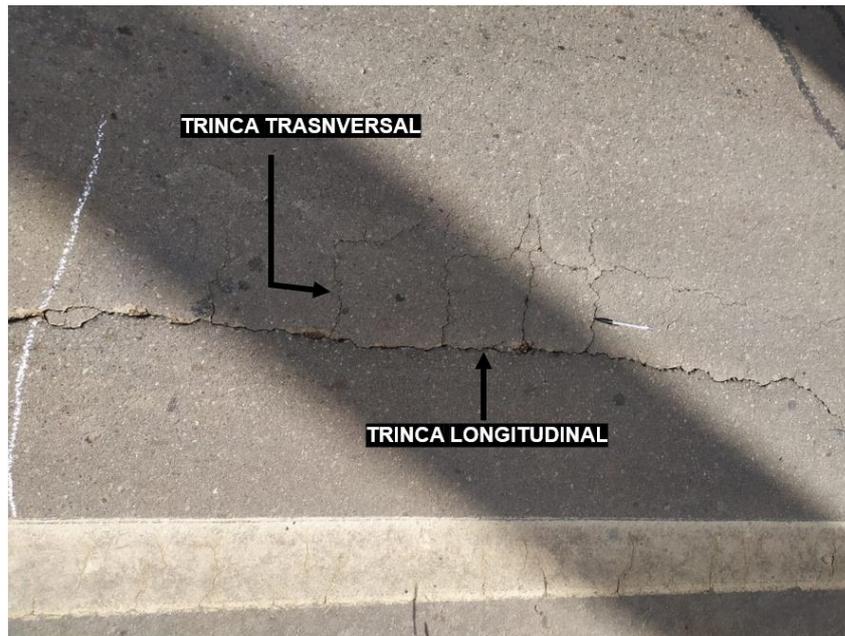
Figura 28: Trinca transversal e longitudinal.

No levantamento em campo foi possível detectar a presença de trincas isoladas por todos os pontos analisados. Houve a ocorrência de trincas transversais curtas e longas, e as trincas longitudinais curtas e longas. De maneira geral, em relação a todas as trincas existentes há uma predominância maior em relação à trinca transversal curta.

Na Figura 28 são mostradas as trincas longitudinais e as transversais.

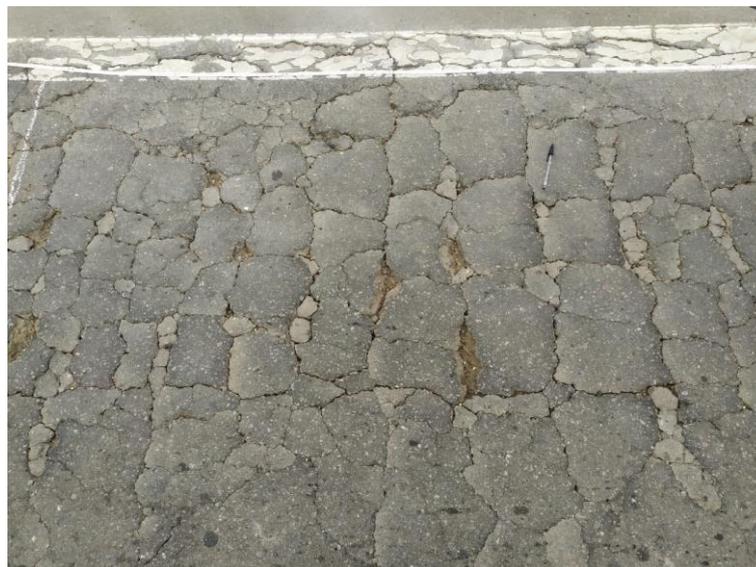
Figura 29: Trinca tipo bloco.

A trinca tipo bloco foi encontrada em ambas as faixas analisadas com uma ocorrência maior na faixa 1. De forma geral, houve poucos pontos com este tipo de patologia.

A Figura 29 ilustra uma situação de trinca tipo bloco encontrada no levantamento em campo.

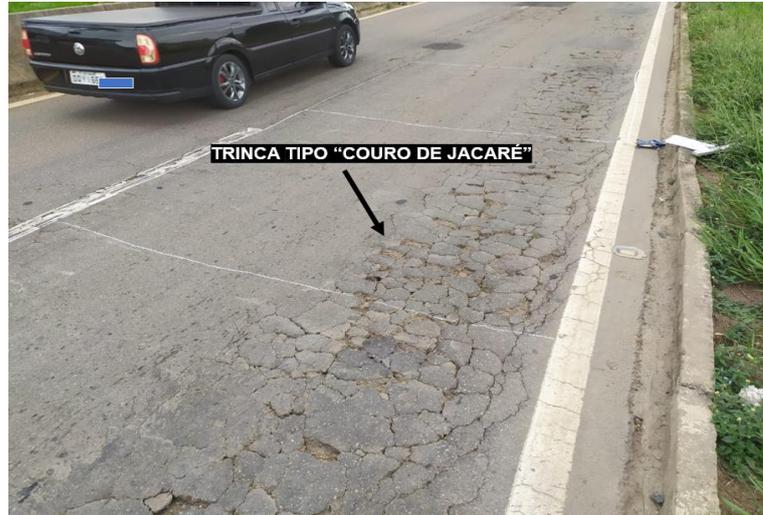
Figura 30: Trinca tipo "couro de jacaré".

Já a trinca interligada do tipo “couro de jacaré” apresenta uma ocorrência maior do que a tipo bloco. A Figura 30 mostra uma trinca tipo “couro de jacaré” detectada na pista, essa patologia se mostrou presente em diversos pontos em ambas as pistas.

As trincas transversais curtas e as interligadas do tipo “couro de jacaré” são detectadas de maneira expressiva, isso tende a ocorrer devido à fadiga.

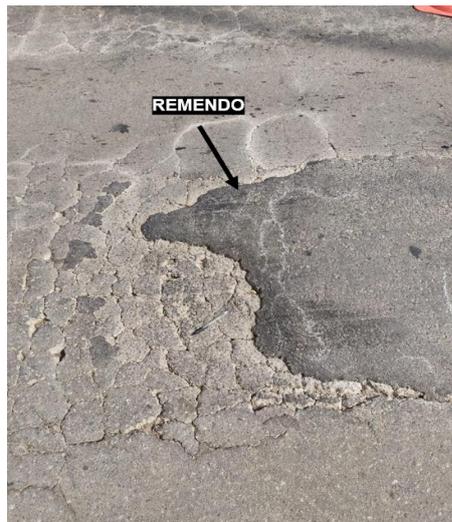
Figura 31: Remendo.

Diversos pontos das duas faixas possuem remendo (Figura 31), que por muitas vezes são utilizados em operação que visam corrigir as painelas ou imperfeições que prejudicam o tráfego.

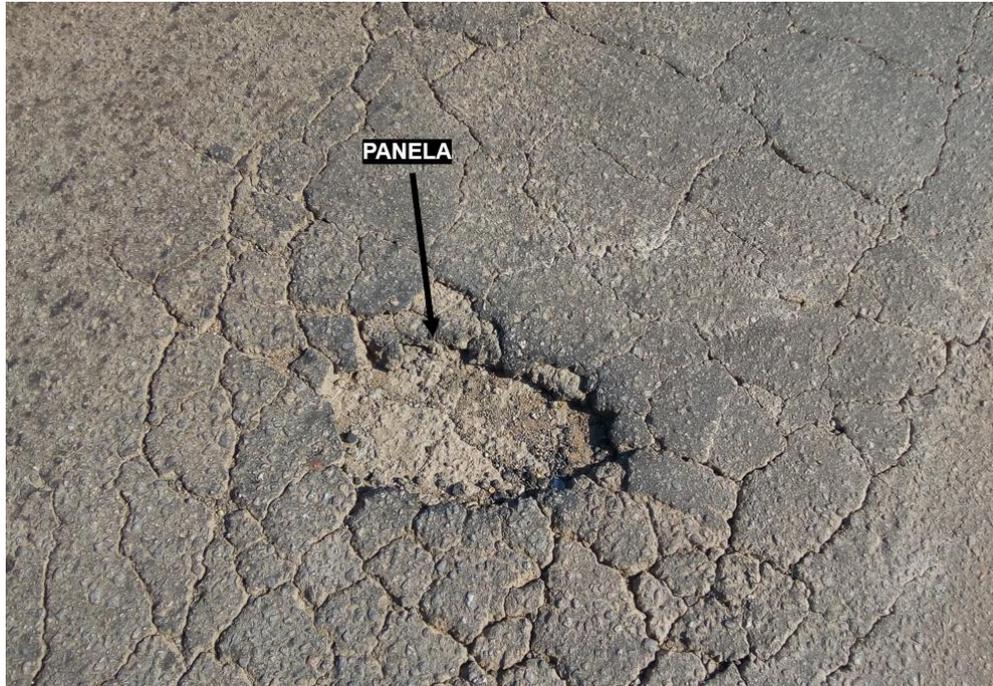
Figura 32: Painel.

Ao longo dos trechos houve pouca incidência de painéis, apresentou-se apenas em poucos pontos e com pequena extensão, na Figura 32 é possível ver a dimensão das painéis existentes neste trecho de rodovia.
