RELATÓRIO TÉCNICO FINAL

RELATÓRIO FINAL DO ESTÁGIO OBRIGATÓRIO CURRICULAR

EMPRESA: FRANCO SERVIÇOS E CONSTRUÇÕES LTDA

Graduação em Engenharia Civil

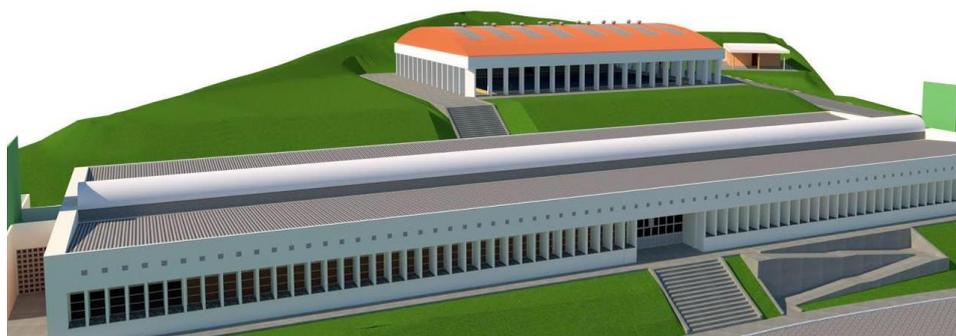
Figura 1 – Projeto arquitetônico do prédio escolar e ginásio poliesportivo do CEFET-MG.

O principal setor vivenciado pelo discente durante o período de estágio foi o da construção civil. As obras acompanhadas foram a construção do novo prédio escolar e do ginásio poliesportivo do Centro Federal de Educação Tecnológica de Minas Gerais, unidade Varginha (Figura 1). As etapas acompanhadas em cada uma destas obras serão abordadas posteriormente.

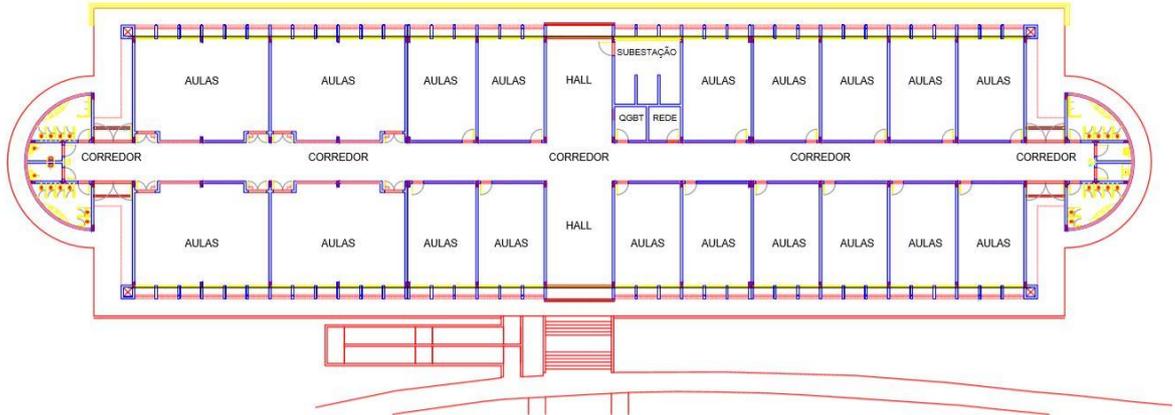
Figura 2 - Planta baixa do prédio escolar.

Detalhes: Prédio composto por 19 salas de aula, banheiros e salas de apoio (Figura 2). Estrutura em concreto armado e com parte da cobertura executada em estrutura metálica. Para fundação foi adotado 180 estacas escavadas (Figura 3) com diâmetro de 50 cm e 7 m de profundidade. A Figura 4 mostra a obra concluída.

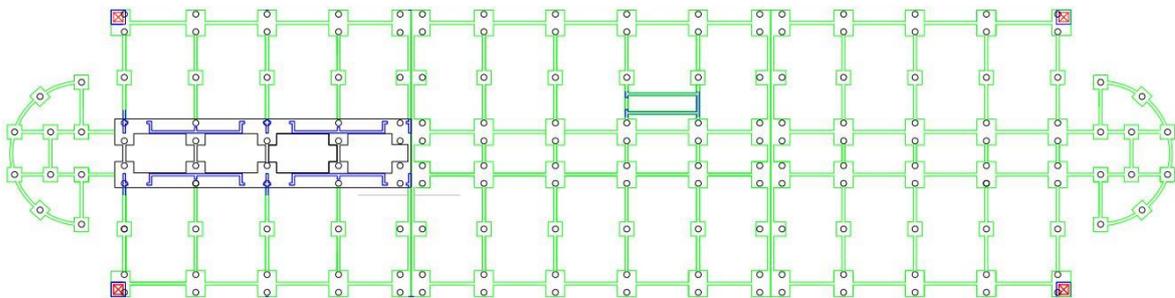
Figura 3 - Projeto da fundação do prédio escolar.

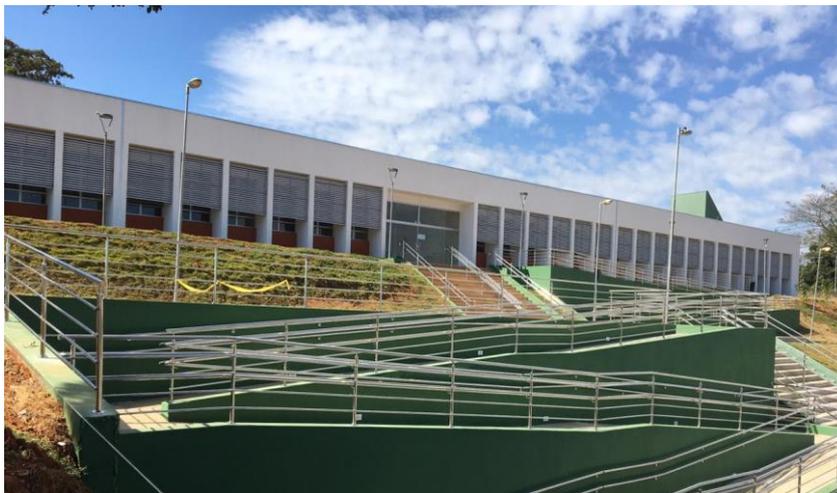
Figura 4 - Novo prédio escolar do CEFET-MG (foto da obra concluída).

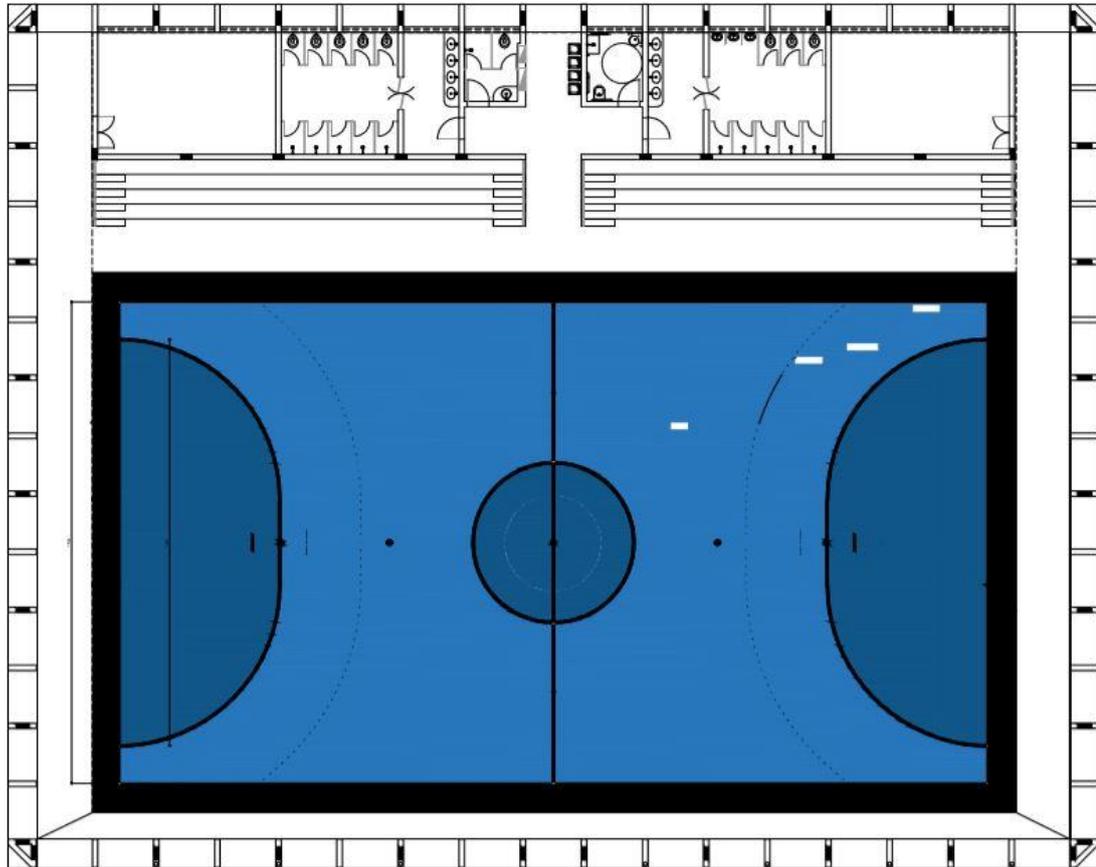
Figura 5 - Planta baixa do ginásio poliesportivo.

Detalhes da obra: ginásio poliesportivo composto por vestiários, sala de professores e depósitos (Figura 5). Estrutura em concreto armado com cobertura em estrutura metálica. Para fundação foi adotado 46 estacas escavadas (Figura 6) com diâmetro de 60 cm e 7 m de profundidade. A Figura 7 mostra a obra em seu estágio atual.

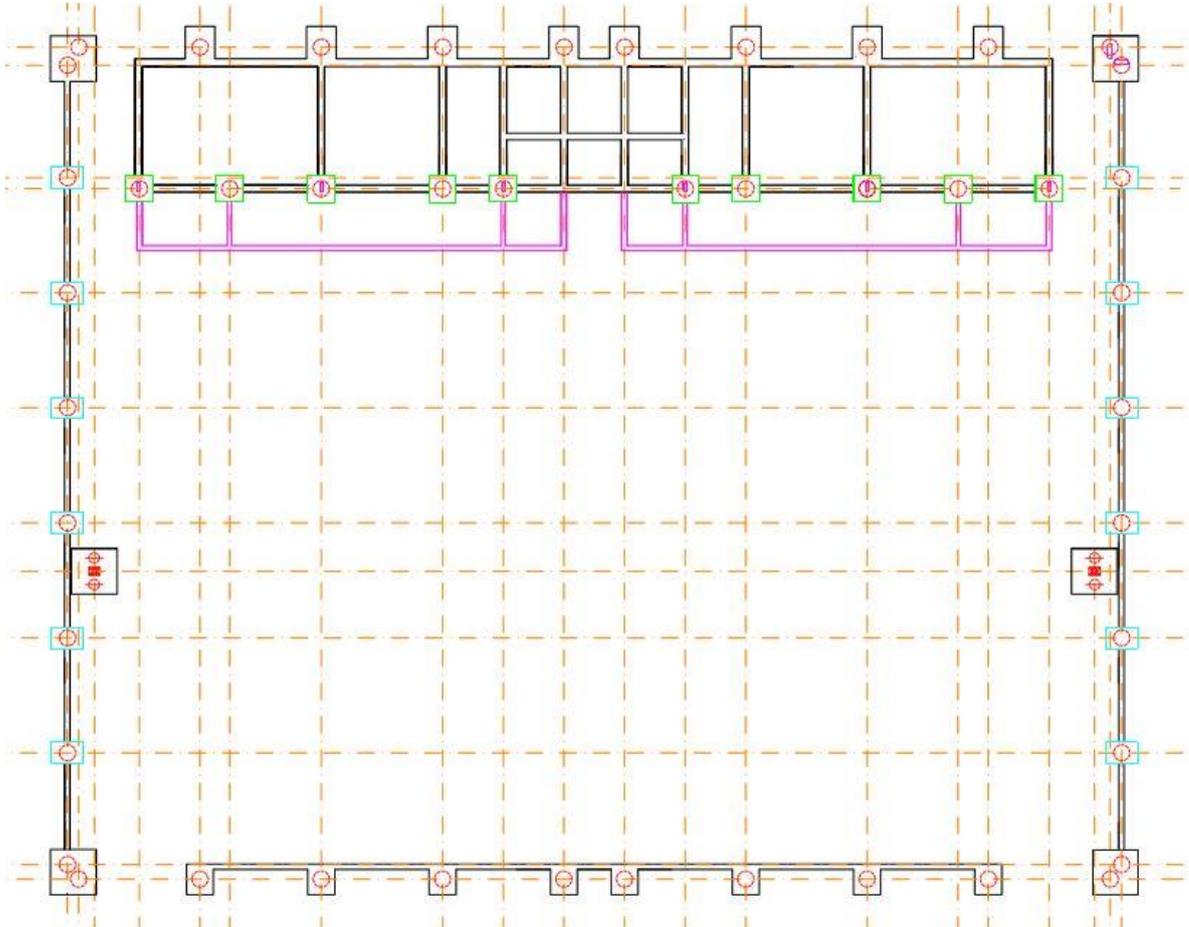
Figura 6 - Projeto de fundação do ginásio poliesportivo.

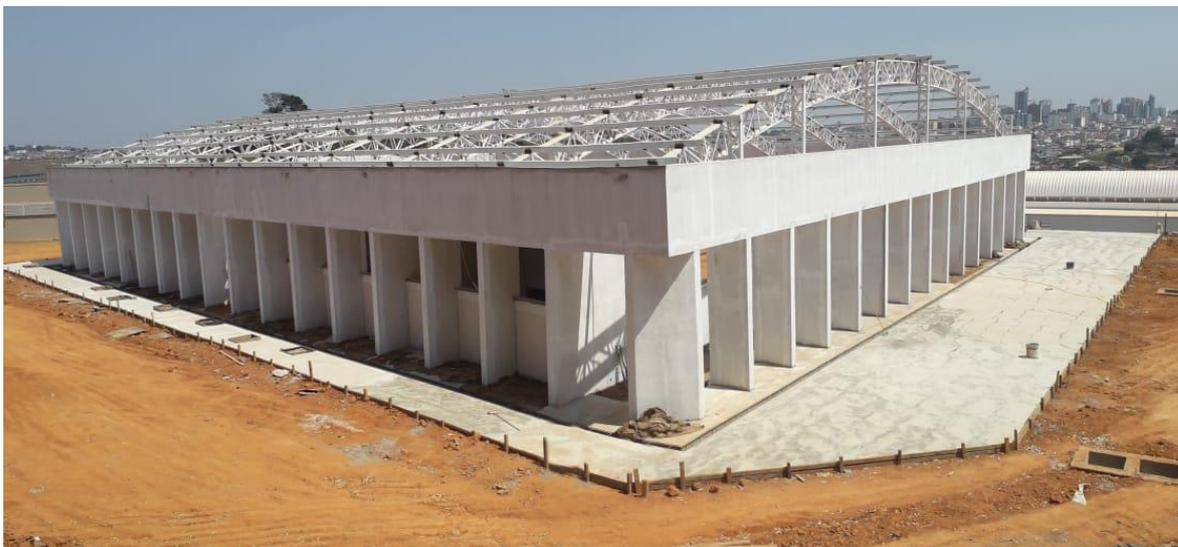
Figura 7 - Ginásio do CEFET-MG Varginha (foto da obra em andamento).

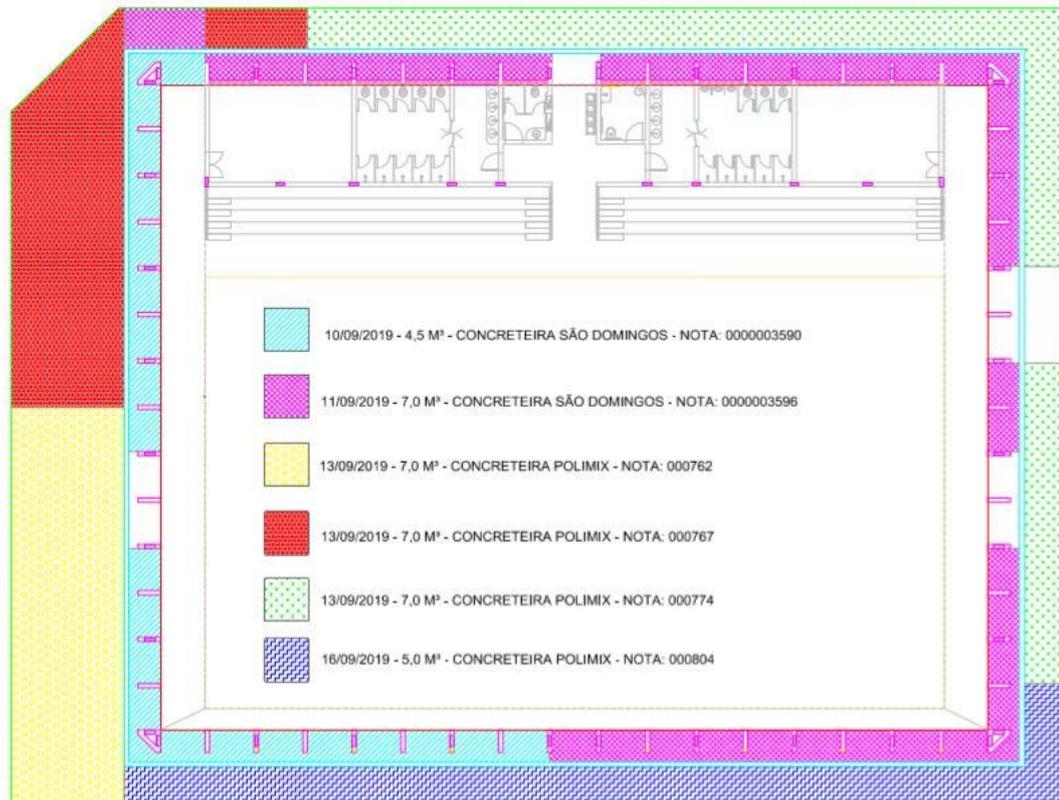
10 apresenta outro exemplo das verificações realizadas, sendo mostrado na imagem um mapa de concretagem para o controle tecnológico do concreto.

Figura 10 - Mapa de concretagem para controle tecnológico do concreto.

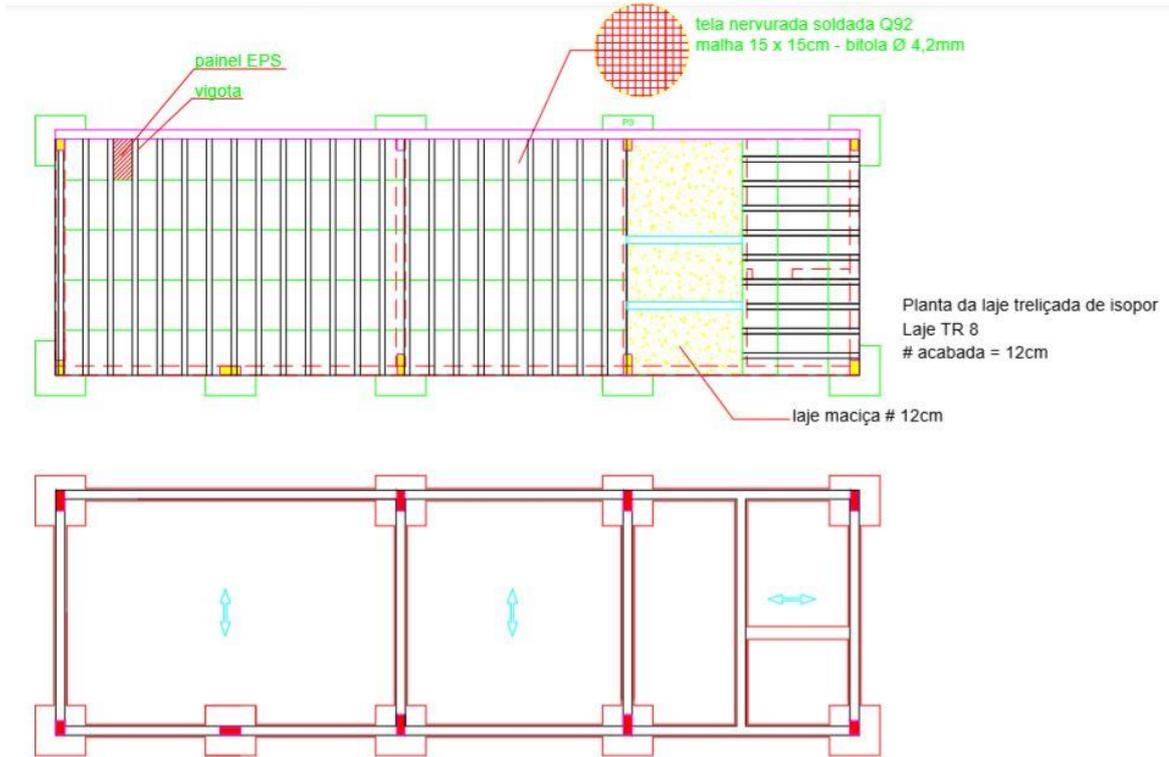
Figura 11 - Projeto da laje de cobertura do ginásio.

Como um último exemplo se pode citar o acompanhamento da montagem da laje de cobertura dos vestiários e demais salas do ginásio, no qual foi verificado as ferragens utilizadas, espaçamentos, colocação dos reforços especificados em projeto etc. A Figura 11 apresenta o projeto da laje de cobertura enquanto na Figura 12 é mostrado parte da laje pronta para ser concretada.

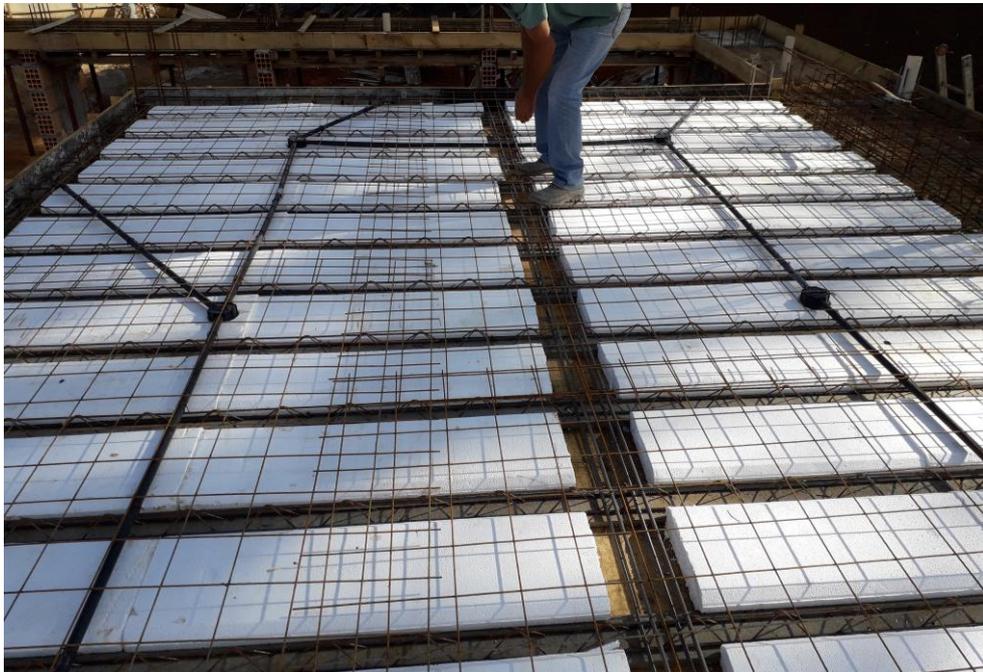
Figura 12 - Parte da laje de cobertura do ginásio montada.
