CENTRO FEDERAL DE EDUCAÇÃO TECNOLÓGICA DE MINAS GERAIS
DEPARTAMENTO DE ENGENHARIA CIVIL
GRADUAÇÃO EM ENGENHARIA CIVIL

AVALIAÇÃO SUPERFICIAL DE PAVIMENTOS POR MEIO DO ÍNDICE DE
GRAVIDADE GLOBAL (IGG): ESTUDO DE CASO NA MGC-491 - MUNICÍPIO DE
VARGINHA/MG

Trabalho de conclusão de curso apresentado ao Centro Federal de Educação Tecnológica de Minas Gerais como requisito parcial para obtenção do título de Engenheiro Civil.

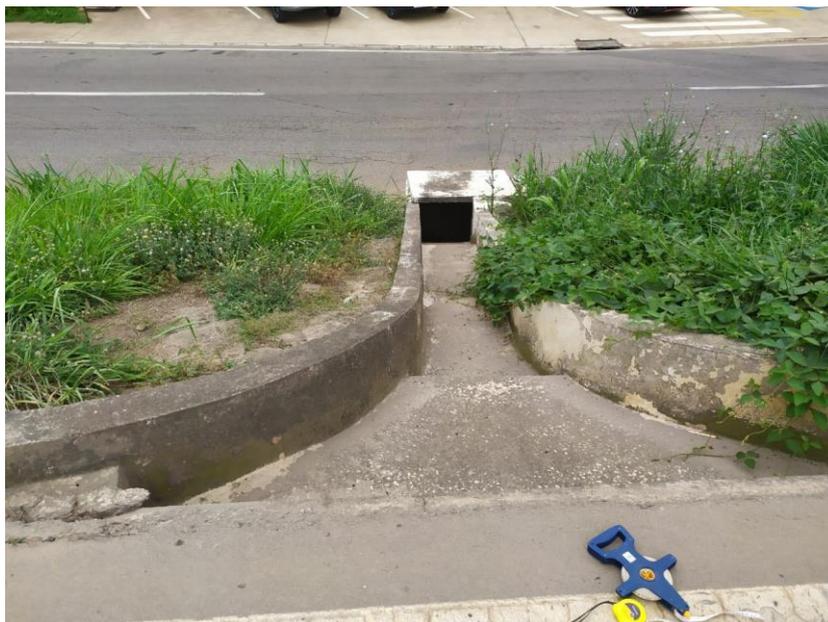
Figura 34: Descida de água

Além de levantar todos os dados referentes às patologias existentes no local, também foi verificado o entorno da rodovia. Com isso notou-se a existência de sistema de drenagem no local. Na Figura 34 há representação do sistema de descida de água

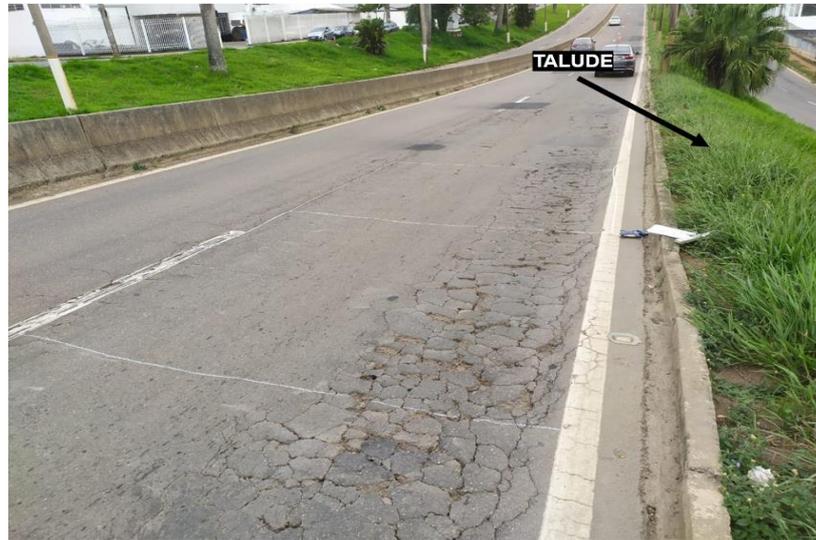
Figura 35: Talude

Observou-se que alguns locais da rodovia há taludes (Figura 35), no qual varia de tamanho de acordo cada trecho.

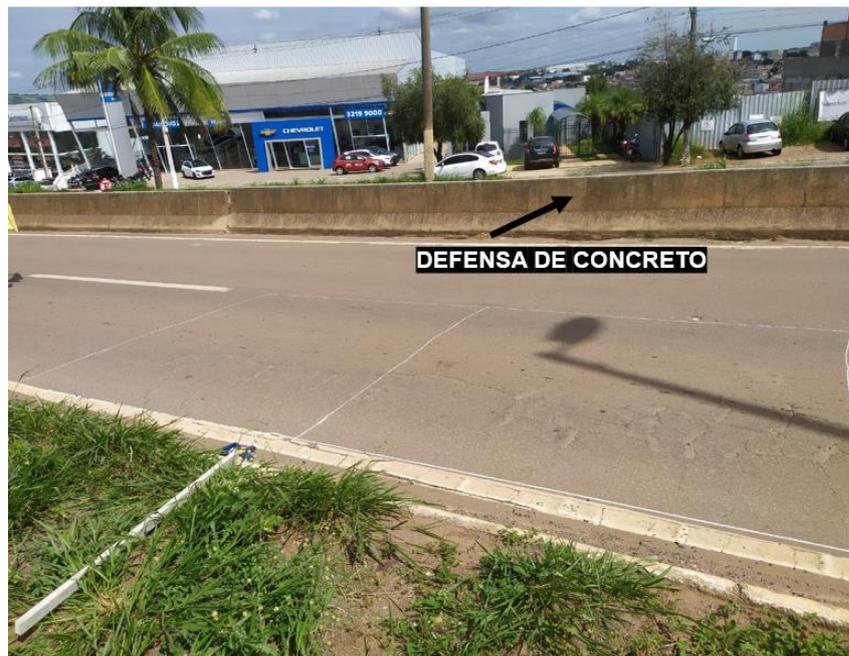
Figura 36: Defesa de Concreto

Também foi detectada na rodovia a existência de dispositivos de sinalização, como a defesa de concreto (Figura 36).

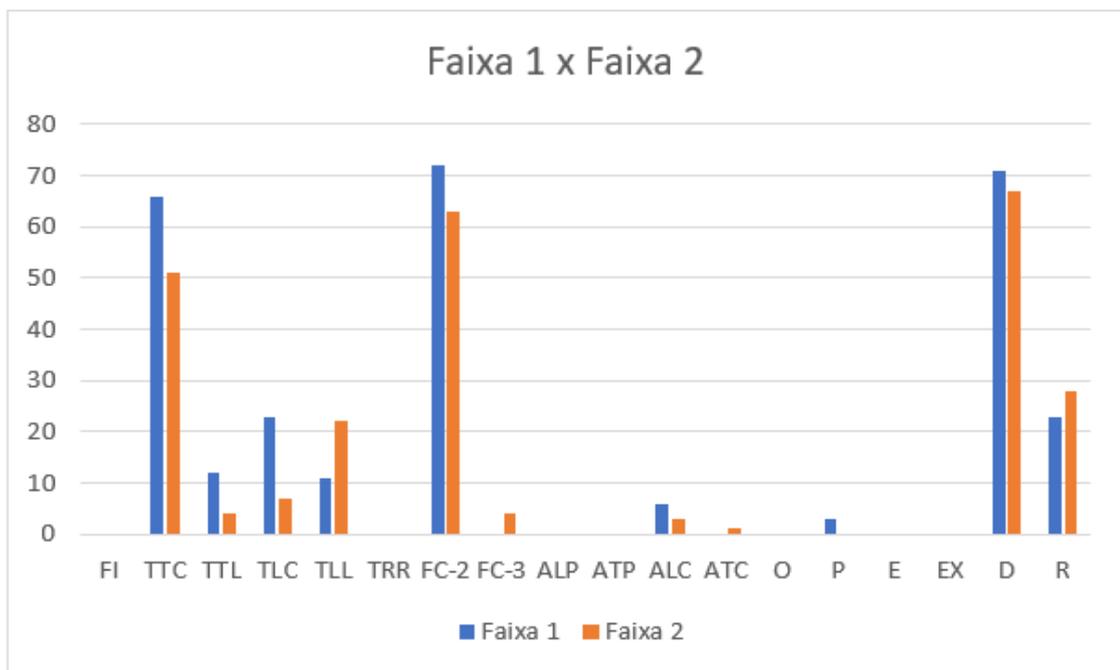
Gráfico 1: Comparativo das patologias nas faixas 1 e 2.

O Gráfico 1 apresenta as patologias encontradas em cada faixa da rodovia. O gráfico mostra uma comparação em relação à quantidade de problemas em cada via, na qual é possível identificar que a faixa 1 apresenta maior recorrência de patologias.

O Gráfico 2 apresenta a junção das patologias presentes em ambas as faixas. O intuito deste é apresentar quais tipos de problemas são mais recorrentes, no qual, é verificado que o desgaste (D), as trincas transversais curtas (TTC) e as trincas interligadas do tipo 2 (FC-2) representam aproximadamente 73% dos defeitos detectados, um número relativamente alto em comparação com as demais não conformidades do trecho.

As trincas transversais curtas e as interligadas do tipo “couro de jacaré” são detectadas de maneira expressiva, isso tende a ocorrer devido à fadiga.

Para que o recapeamento seja efetivo na solução, é preciso se atentar na combinação de soluções. Já que o atual pavimento apresenta diversas trincas, são necessárias medidas que retardem o surgimento de patologias na camada de recapeamento. Duas soluções são previstas para esta situação, sendo elas:

- 1) Antes de realizar o recapeamento deve ser colocado um geotêxtil em contato com o solo, este será responsável por desviar as trincas ou transformá-las em microfissuras. Este processo irá prolongar a qualidade da camada de recapeamento.
- 2) Uma camada com asfalto borracha antes da aplicação do recapeamento pode ajudar a retardar o surgimento de trincas. Esse tratamento superficial realizado é conhecido como SAMI.

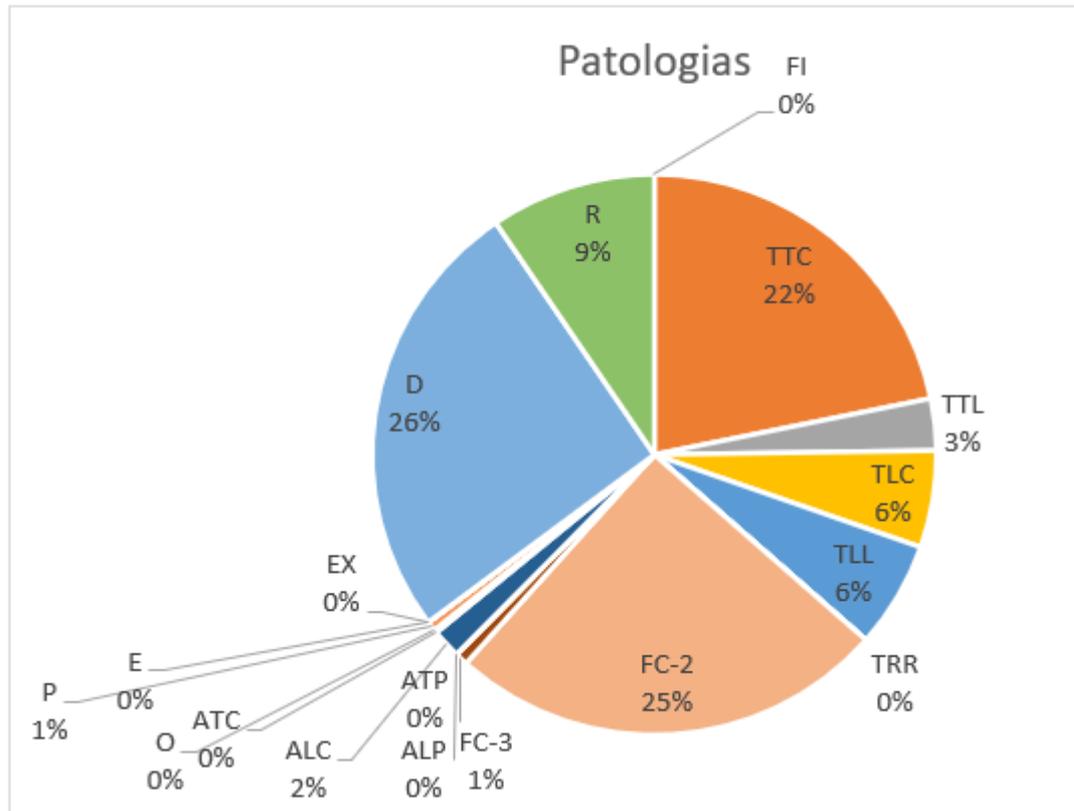
Gráfico 2: Patologias

O desgaste esteve presente em todos os pontos analisados, isso pode ser explicado pelo tempo que a rodovia já existe e às intempéries. Além disso, o local possui um tráfego elevado de veículos, inclusive de caminhões para transporte de cargas, no qual acentua ainda mais este desgaste.
